# Saneerattujen taajamien viherympäristö, kivetyt pinnat, kalusteet

Kuntotarkastelu

Tielaitoksen  
selvityksiä

15/1999

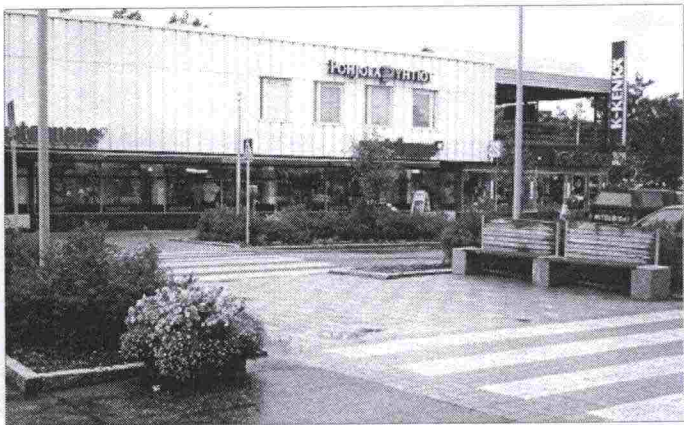
Kuva 5: Perenna-istutukset eivät menestyneet (penkin viereinen alue).

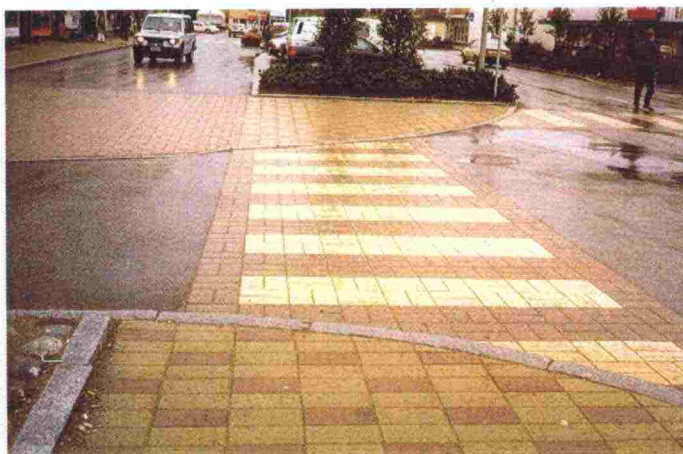
Taulukossa 5 on esitetty betonikivistä tehdyt havainnot. Betonikiveykset olivat yleisilmeeltään siistit ja ladontatyö huolellista. Kivien värit, varsinkin keltainen oli haalistunut ja vihertynyt. Kevyenliikenteen väylällä kivet olivat ehjät ja naarmuuntumattomat. Kahdessa kulmauksessa reunimmaiseta kivet olivat irronneet. Painumia oli havaittavissa kolmessa kohtaa, mutta ne olivat loivia ja pinta-alaltaan pieniä. Suojateiden kivet olivat kuluneet ja varsinkin leveiden pääsuojateiden kivet olivat painuneet urille. Suojateiden kivistä keskimäärin 5 kiveä oli rikkoutunut. Rikkoutuneisuutta oli eniten kapeissa suojateissa. Kivettyt pinnat olivat rikkaruohottomat.

*Kuva 7: Betonikivien voimakkaat värit ovat samentuneet. Kivien asennustyö on tehty huolellisesti.*

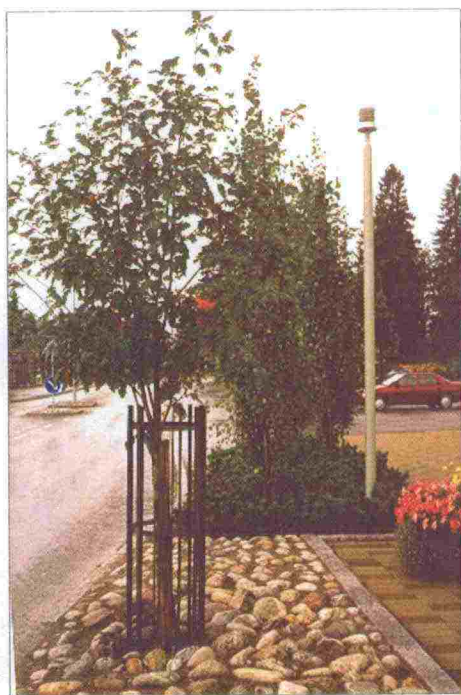
Kenttäkivien asennustyön jälki oli siistiä ja huolellista. Kivet olivat tasalaatuisia. Kenttäkiveä esiintyi vain välikaistalla, jossa se oli asennettu maakosteaan betoniin ja ladottu loivasti kuperaksi. Kiveykselle asennettujen puiden tukikehikkojen ja valaisinpylväiden läheisyyden kenttäkivet olivat irronneet alustastansa.

*Kuva 8: Lumet varastoidaan talvisin välikaistan kivetuille alueille.*

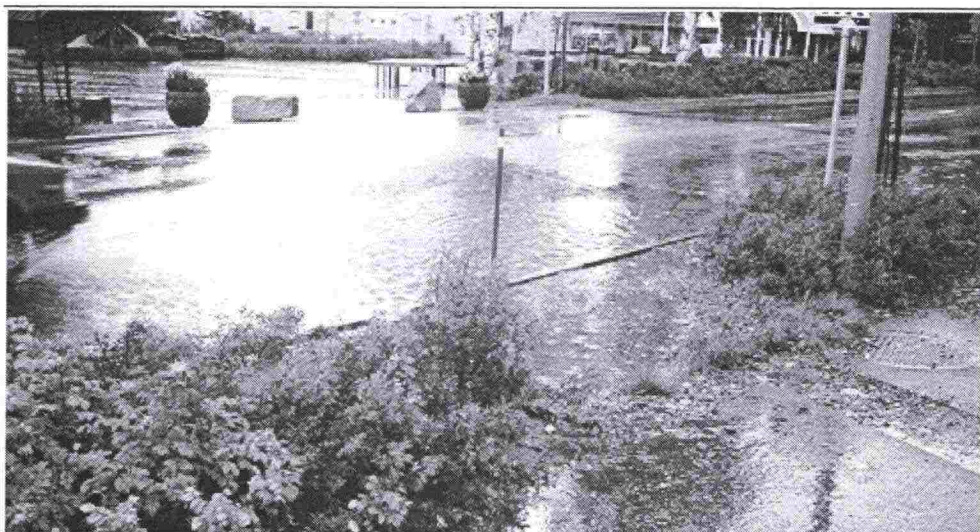
Kuva 12: Puuttuvan kaivon merkitys ympäristön ilmeeseen on huomattava.

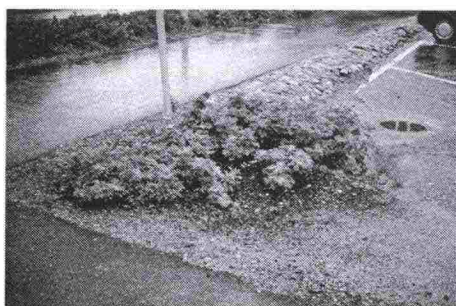
Kuva 13: Pysäköintialueen reunapensaat olivat hävinneet tai olivat heikkokuntoisia.

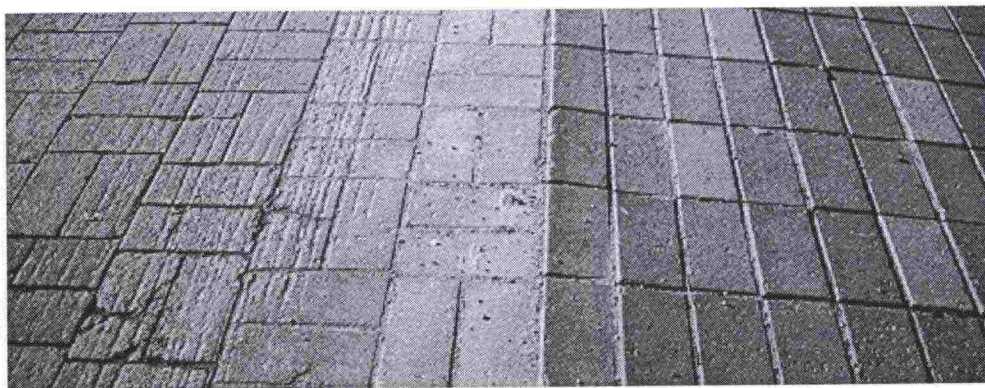
Kiertoliittymän yliajettavan osan ja keskisaarekkeiden kivet olivat säilyneet ehjinä ja hyväkuntoisina. Kevytväylän kiveys oli myös hyväkuntoinen, paikoitellen esiintyi yksittäisiä syviä naarmuja. Rikkaruohoisuutta esiintyi alueilla, missä kasvualustaan rajautuvat kivet oli jätetty reunatuetta. Ympäristön tasoa ja ilmettä alensi suojaiteiden betonikivien heikko kunto. Erityisesti kierteoliittymän suojaiteissa kivet olivat päässeet liikkuneet ja olivat rikkiäisiä. Keskimäärin kiviä oli rikki 30 kpl/suojatie. Lukumäärä vaihteli 5-90 kpl/suojatie. Kivet olivat myös voimakkaasti naarmuuntuneita ja urille painuneita (taulukko 13).

*Kuva 14: Suojatien betonikivet olivat selvästi kevytväylän kiviä kuluneempia. Kuvassa korotettu suojatie.*

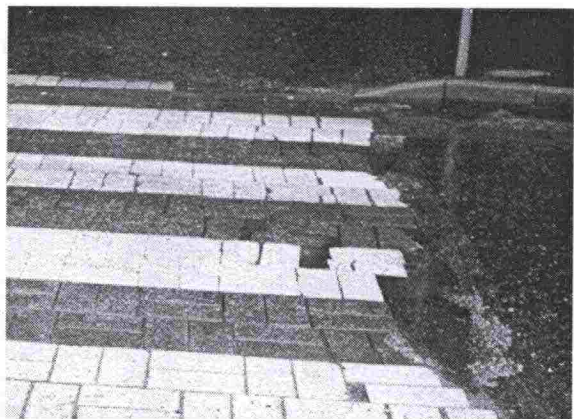
Kuva 15: Kiertoliittymän suojatiekivet on asennettu virheellisesti ja kivet ovat päässeet liikkumaan.

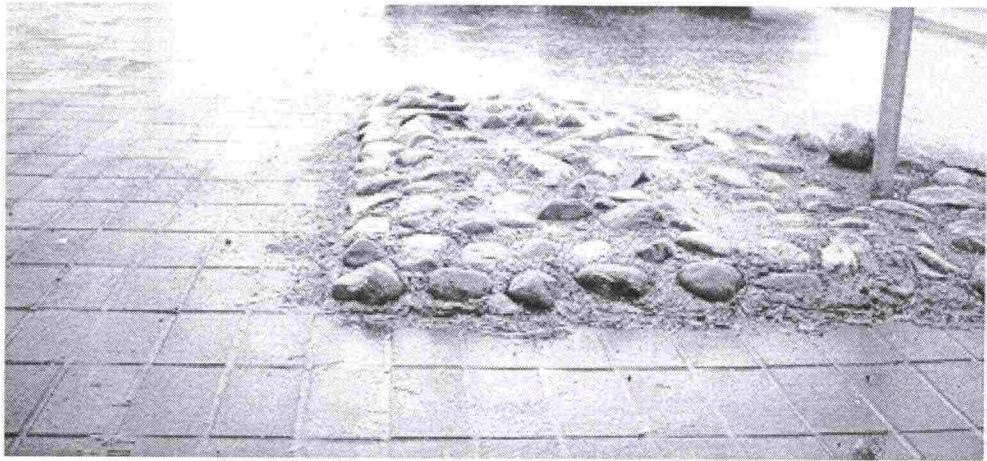
Kivettyjen alueiden ulkonäkö oli välttävä. Kivien asennus on toteutettu muuta kiveystä korkeampana. Erityisesti kaltevan luiskan kenttäkivet olivat irronneet alustastaan. Rikkaruohoisuutta ei esiintynyt.

Kuva 16: Kenttäkivet on asennettu betonimassaan.

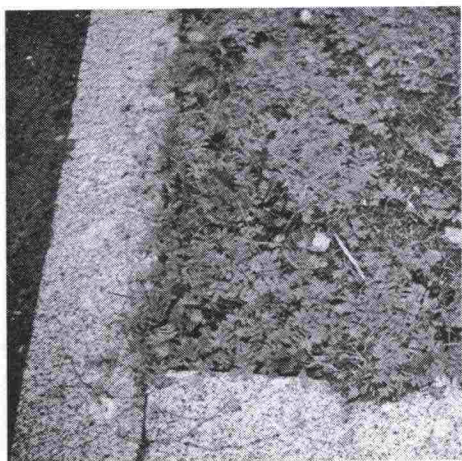
Kuva 17: Saarekkeeseen istutettu rentoakankaali on korvautunut ketohanhikilla.

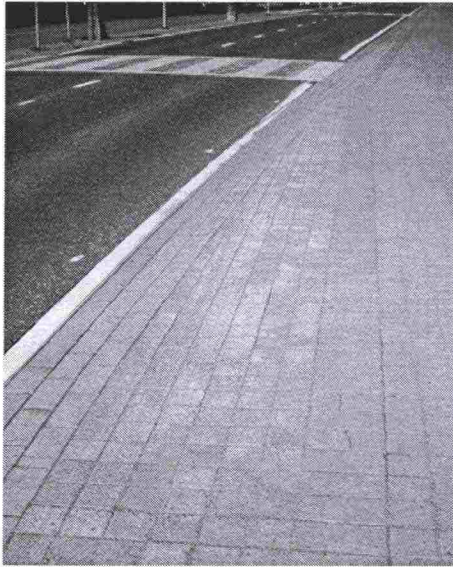
Kivien asennustyö on ollut huolellista ja siistiä. Naarmuuntuneisuutta ja kulumia oli havaittavissa eniten liittymien ja suojateiden yhteydessä. Erityisesti suojateiden valkoinen kivi oli pinnaltaan kulunut. Paikallistien ylittävien suojateiden kivistä oli rikki keskimäärin 7 kpl/suojatie, vaihtelu oli 2-15 kpl/suojatie. Urautuneisuutta ei ollut havaittavissa. Kiveykselle istutettujen puiden alustojen rikkaruohot olivat levinneet häiritsevästi myös ympäröivään kiveykseen. (taulukko 20).

*Kuva 22: Asennustyön huolellisuutta. Suojateiden ja liittymien kohdat ovat kovalla kulutuksella.*

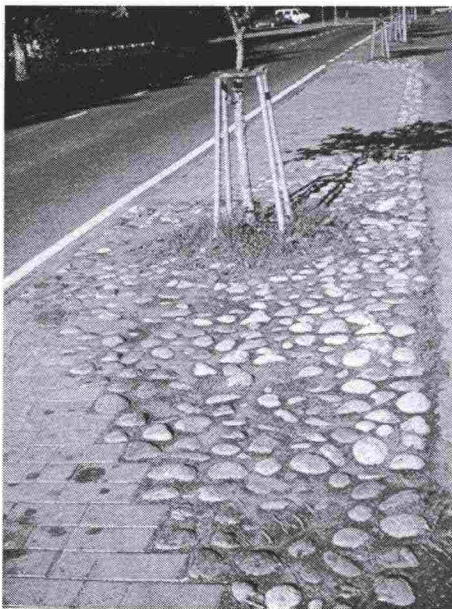
Kivien asennustyö on ollut huolellista ja tasaista, eikä kunnossapito ole nostanut kiviä irti. Myös kiveyksien reunat ovat siistit. Puiden alustojen rikkinäisyys on levinnyt osittain myös kenttäkivien väleihin.

*Kuva 23: Välikaistan kenttäkiveystä.*

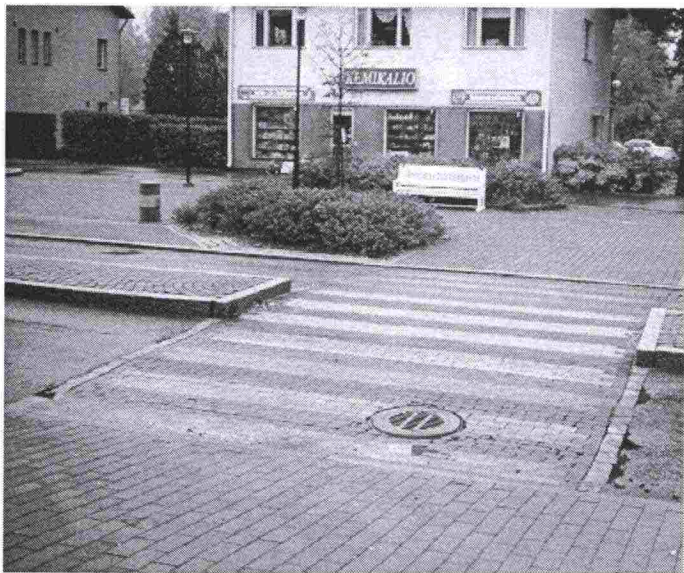
Kivien yleisilme suojateitä lukuun ottamatta oli siisti: kivet olivat ehyitä ja la-dontatyön jälki huolellista. Painumat olivat vähäisiä ja hyvin loivasti aaltoile-via kevytväylällä ja kiinteistöjen pihossa. Lähes kaikkien Valtakadun ylittävi-en suojateiden kunto oli huono, suojateiden kivet olivat kuluneet ja painuneet syville urille. Pääkadun ylittävien suojateiden rikkinäisten kivien keskiarvo / suojatie oli 29 kiveä (min.5 ja max.69 kiveä). Kaavateiden suojateissa vas-taava luku oli 16 kiveä. Paikoitusruuduissa kivet olivat ehyet, mutta kunnos-sapidon tasaisesti ”höyläämät”.

Kuva 30: Suojatiet ovat painuneet syville urille. Asfaltti on syöpynyt kivien reu-noilta.

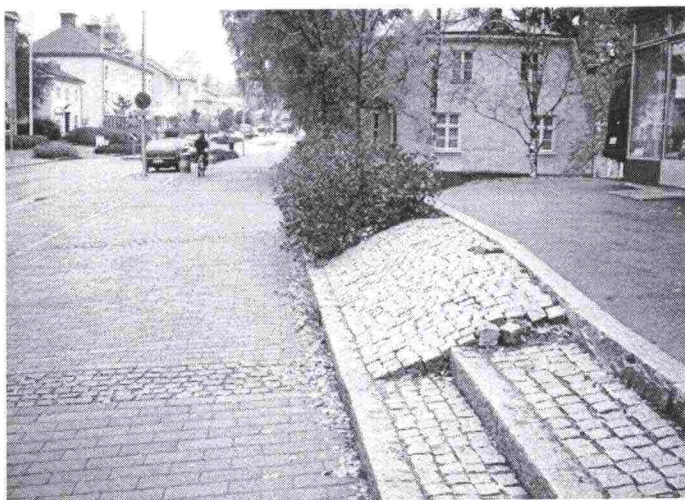
Yksittäisiä kiviä oli irronnut tai noussut muuta kiveystä ylemmäksi. Asennustyön jälki oli harvaa ja asennushiekka oli kulunut kivien väleistä pois.

Kuva 31: Yksittäisiä luonnonkiviä oli irti. Kivet oli asennettu harvaan.

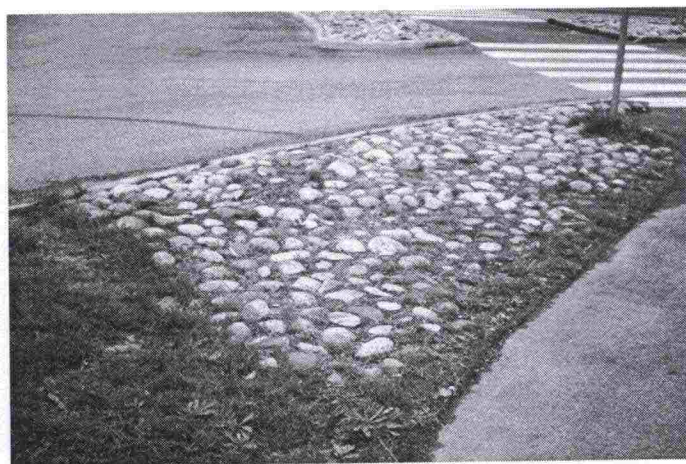
Kiveys oli tasaista, mutta runsas rikkaruohojen esiintyminen varsinkin väli-  
kaistalla heikensi yleisilmettä. Yksittäisiä kiviä oli irronnut saarekkeiden reu-  
noilta. Eniten kiviä oli irti kapeiden kiilamaisten kiveysten kulmissa sekä ta-  
soerojen sovituksissa. Työselityksestä poiketen kenttäkiveykseen oli käytetty  
eri kokoisia kiviä. Kivet oli asennettu hiekkaan.

Kuva 36: Välikaistan kenttäkiveys oli rikkaruohoinen.

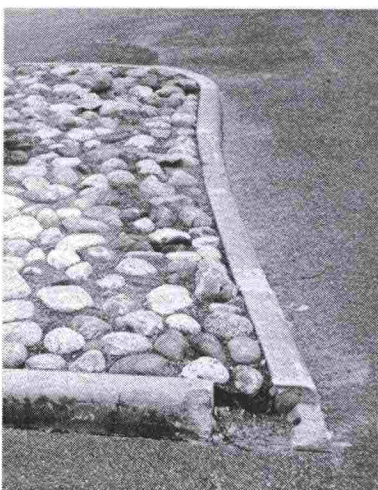
Betoniset reunakivet olivat naarmuuntuneita. Lohkeilua esiintyi eniten keskisaarekkeiden kivissä, etenkin saarekkeiden kulmissa (11 kiveä) ja vähiten kiertoliittymässä (3 kiveä) ja ajoradan välikaistan puoleisissa reunakivissä (3 kpl).

*Kuva 37: Betonireunakivet olivat rikkoutuneita saarekkeiden kulmissa.*

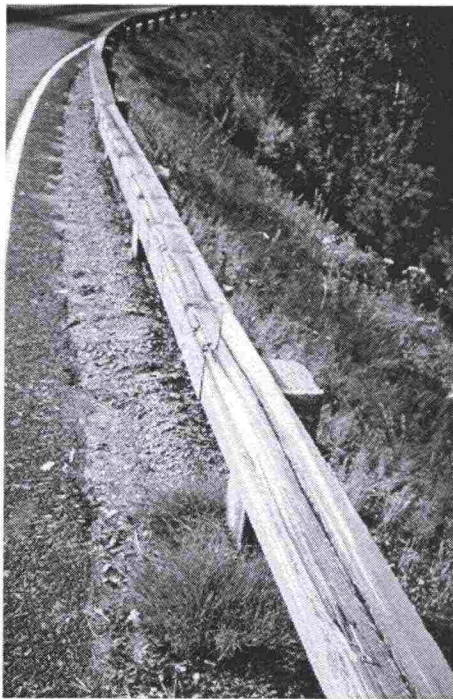
Valaisimet ja kivitukimuurit olivat ehjät ja siistit. Matala puinen suojakaide oli kulunut ja hioutunut tien puolelta. Korkea suojakaide keskustan liikkeen edustalla oli siisti ja kulumaton. Kaiteen alapuoli oli irronnut.

*Kuva 40: Kunnossapidon vaurioittama puinen suojakaide*

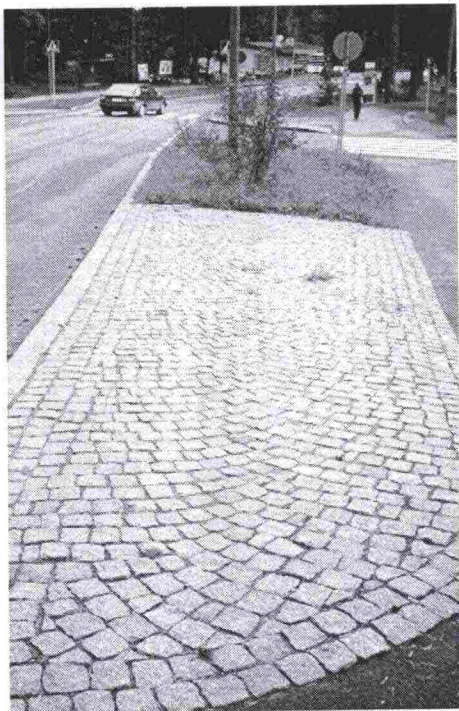
Kuva 41: Kaunista kivityötä. Ympäristön hoitotaso on alhainen.
